PLANO DE SEGURANÇA DA BARRAGEM CARANGUEJA

RELATÓRIO DO PLANO DE SEGURANÇA DA BARRAGEM CARANGUEJA

VOLUME I

**Caracterização da Segurança da Barragem, Planos e
Procedimentos, Relação da Documentação Técnica do
Empreendimento e Registros e Controles**

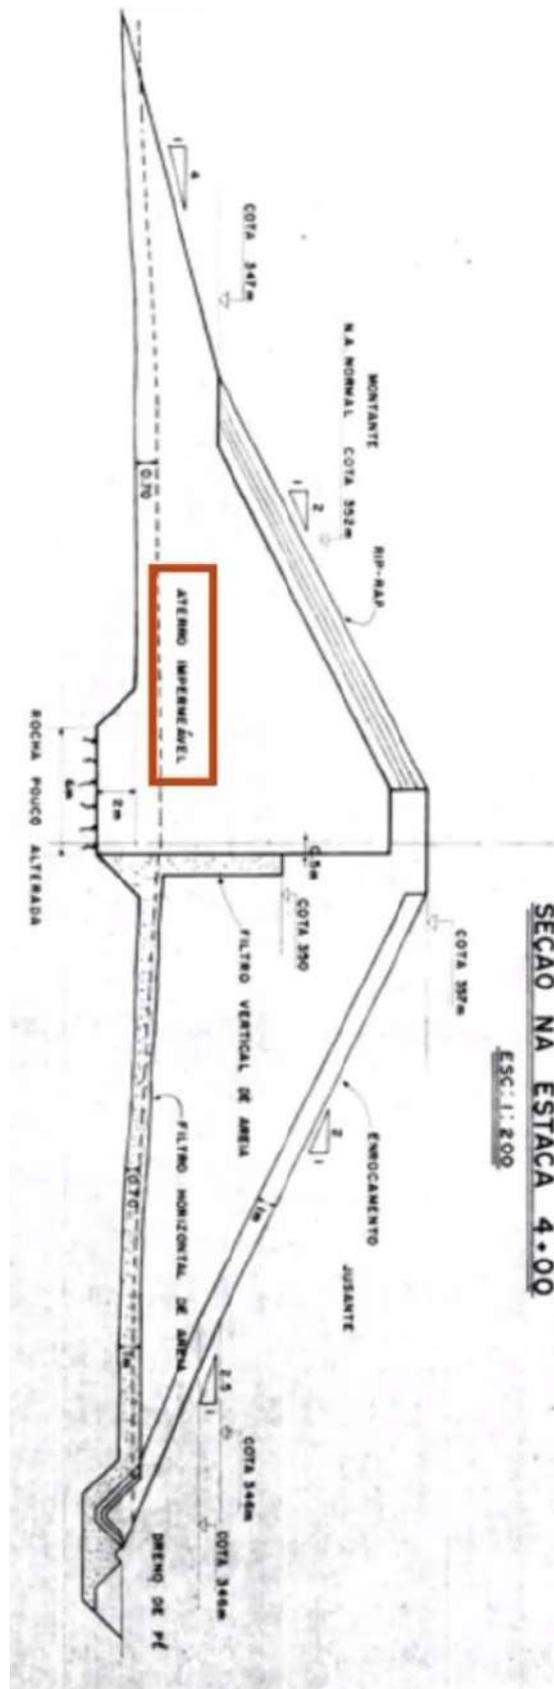
Figura 6 - Seção Principal da Barragem.

A seguir, apresentam-se imagens da planta geral e planta da seção principal da barragem.

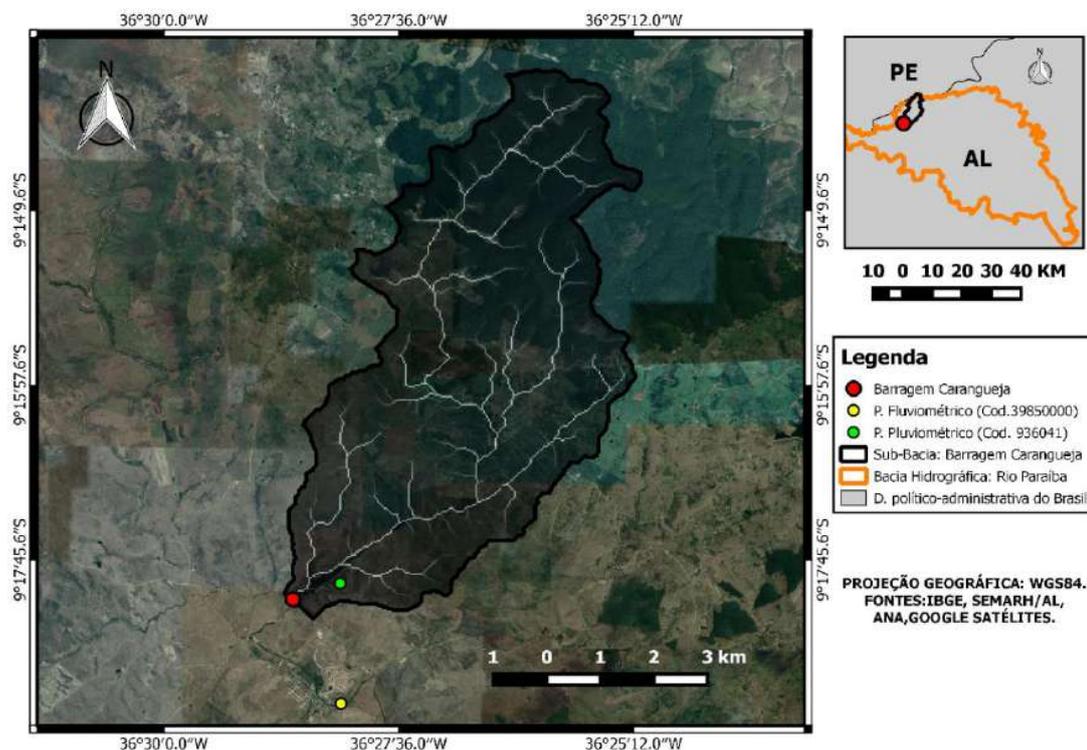
Figura 8 – Delimitação da Bacia Hidrográfica.

A Figura 8 apresenta a delimitação da bacia hidrográfica do rio Paraíba do Meio a partir do shapefile da SEMARH/AL, a delimitação da sub-bacia da Barragem Carangueja e os postos fluviométrico e pluviométrico situados no município de Quebrangulo.

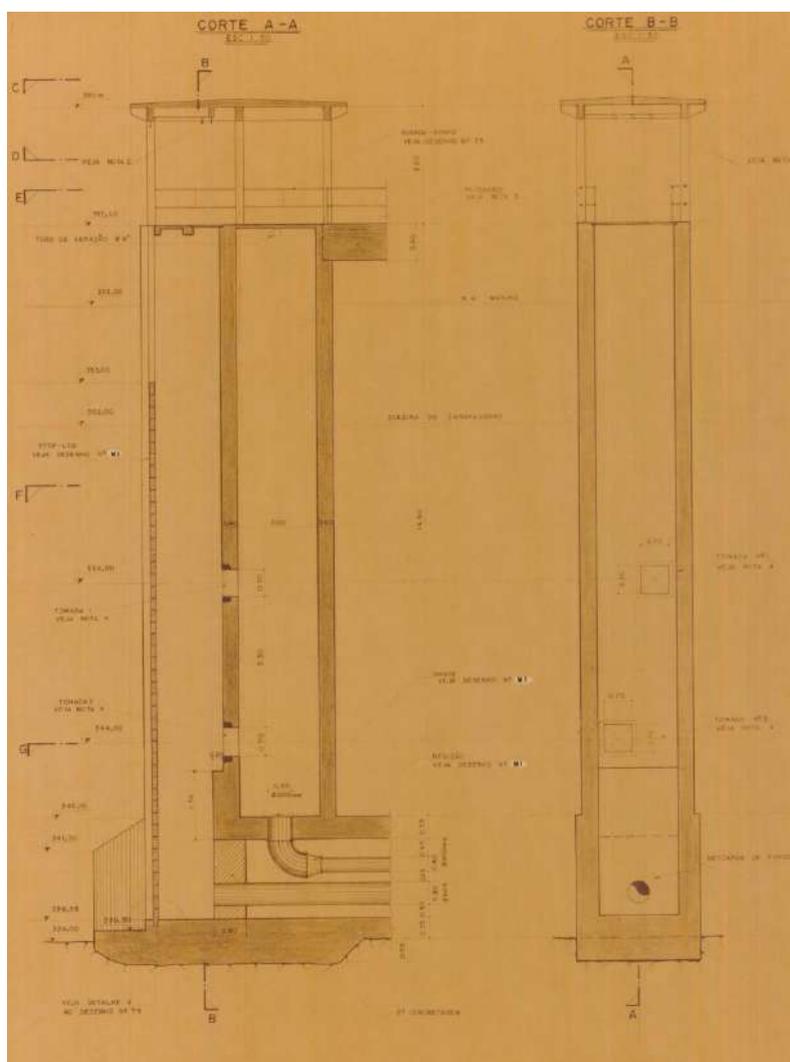
Figura 12 – Detalhes da Tomada D'água e Descarga de Fundo.

Possui 02 (duas) tubulações para as tomadas d'água com cotas mais acima, ambas com diâmetro de 400mm, e, 01 (uma) única tubulação para descarga de fundo bem abaixo, com diâmetro de 600mm. A Figura abaixo, do projeto à época, demonstra as Tomadas d'água e a descarga de fundo.

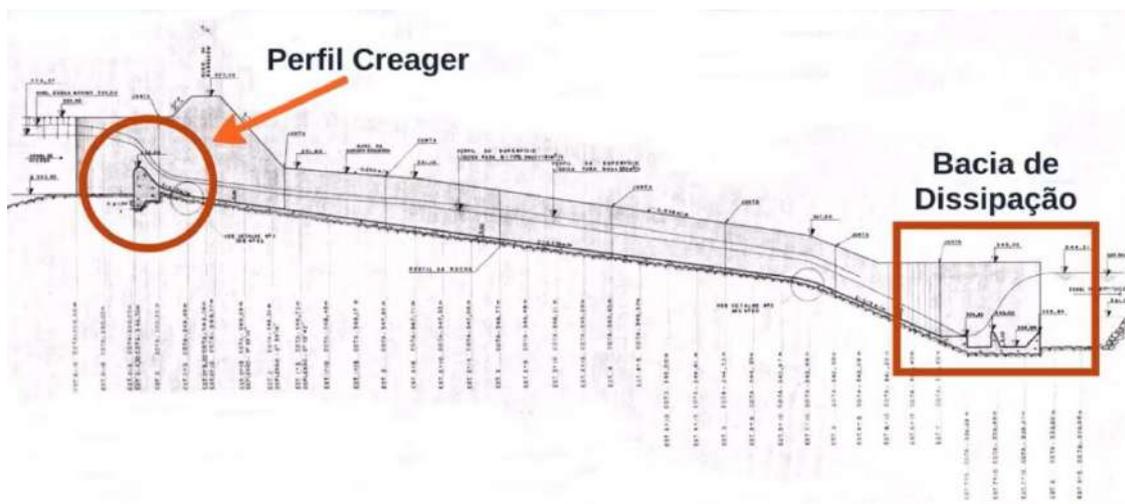
Figura 13 – Corte "B" do Vertedouro – Perfil Creager e Bacia de Dissipação

Compondo o vertedouro tem-se: um canal de aproximação, os muros laterais de proteção, a bacia de dissipação e o canal de restituição que desagua, por fim, no rio Carangueja. Todos esses componentes são de concreto armado.

A figura 13, abaixo, demonstra o em corte o Perfil Creager e a bacia de Dissipação do Vertedouro da Barragem Carangueja.

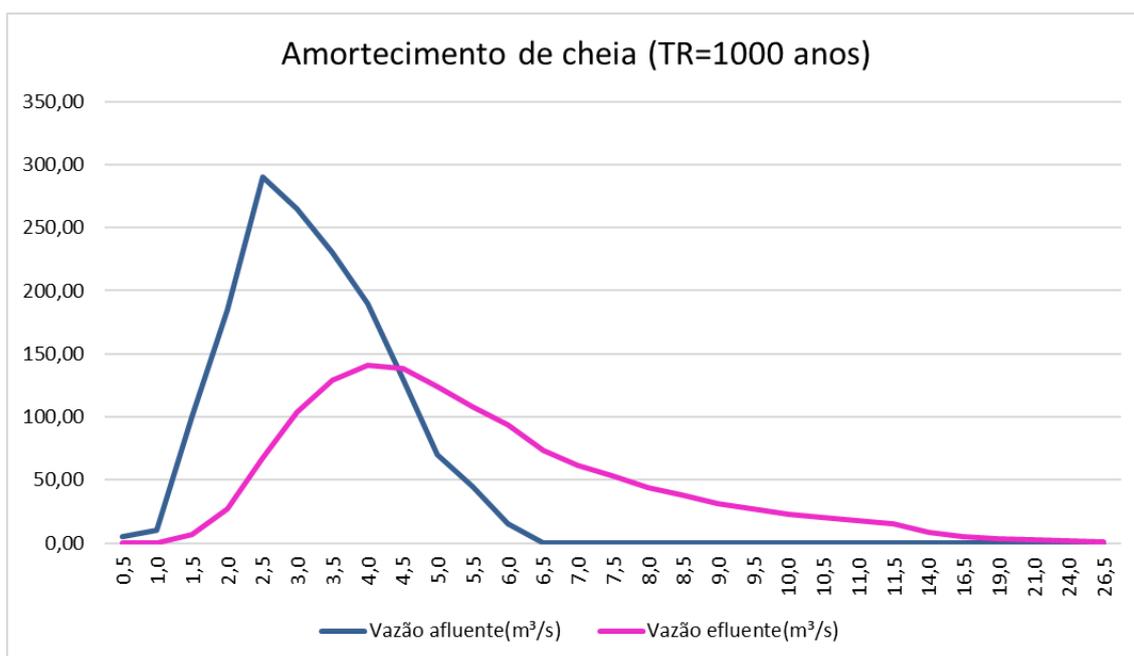
Figura 14 – Amortecimento de cheias

Tempo (horas)	N.A (m)	QA(m ³ /s)	QE(m ³ /s)
0,50	355,00	5,00	0,000
1,00	355,02	10,00	0,182
1,50	355,27	100,00	6,653

2,00	355,70	185,00	26,949
2,50	356,30	290,00	67,766
3,00	356,73	265,00	103,413
3,50	357,00	230,00	128,967
4,00	357,12	190,00	141,177
4,50	357,10	130,00	138,706
5,00	356,95	70,00	124,185
5,50	356,77	45,00	107,921
6,00	356,58	15,00	93,274
6,50	356,38	0,00	73,693
7,00	356,23	0,00	62,005
7,50	356,10	0,00	52,786
8,00	355,98	0,00	44,115
8,50	355,87	0,00	37,562
9,00	355,77	0,00	31,358
9,50	355,70	0,00	26,949
10,00	355,62	0,00	22,762
10,50	355,58	0,00	20,101
11,00	355,52	0,00	17,549
11,50	355,48	0,00	15,102
14,00	355,33	0,00	8,547
16,50	355,24	0,00	5,340
19,00	355,19	0,00	3,745
21,00	355,14	0,00	2,352
24,00	355,11	0,00	1,741
26,50	355,09	0,00	1,194

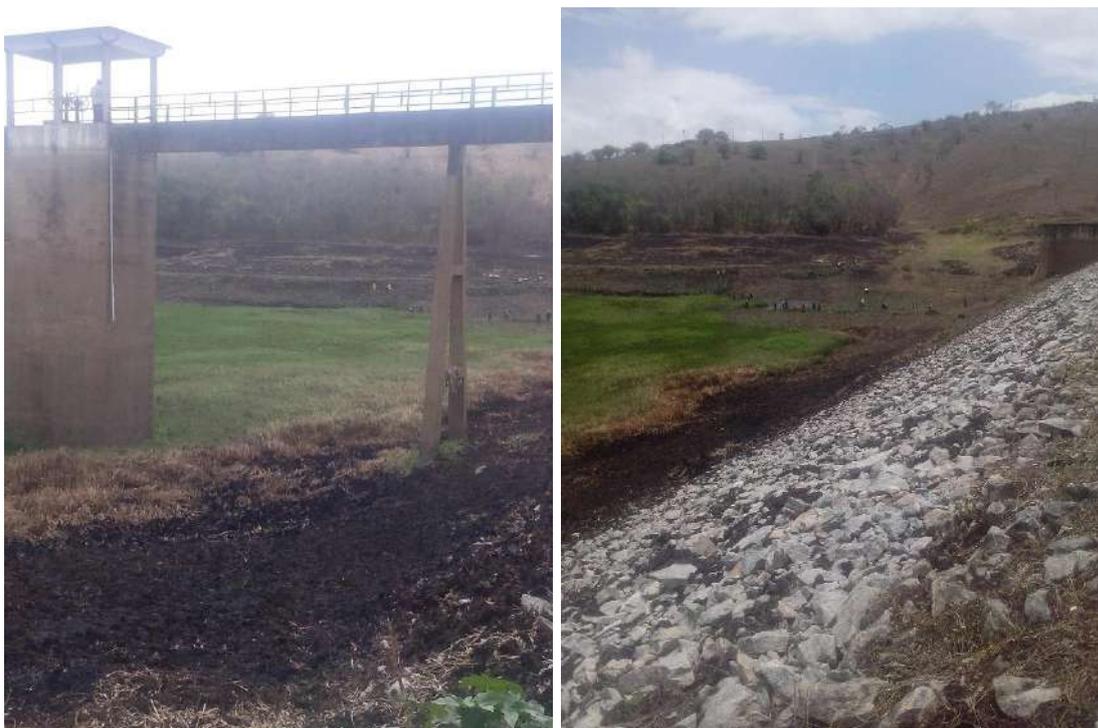
No final do ano de 2016 e início do ano de 2017, depois de 40 anos de operação, houve uma grande crise hídrica na bacia que abastece a região (Bacia hidrográfica do Rio Paraíba do Meio) e a barragem atingiu o seu volume morto. Todo o seu reservatório secou. Conforme as fotos abaixo:

Figuras 16 – Fotos da Seca – Talude de Montante.

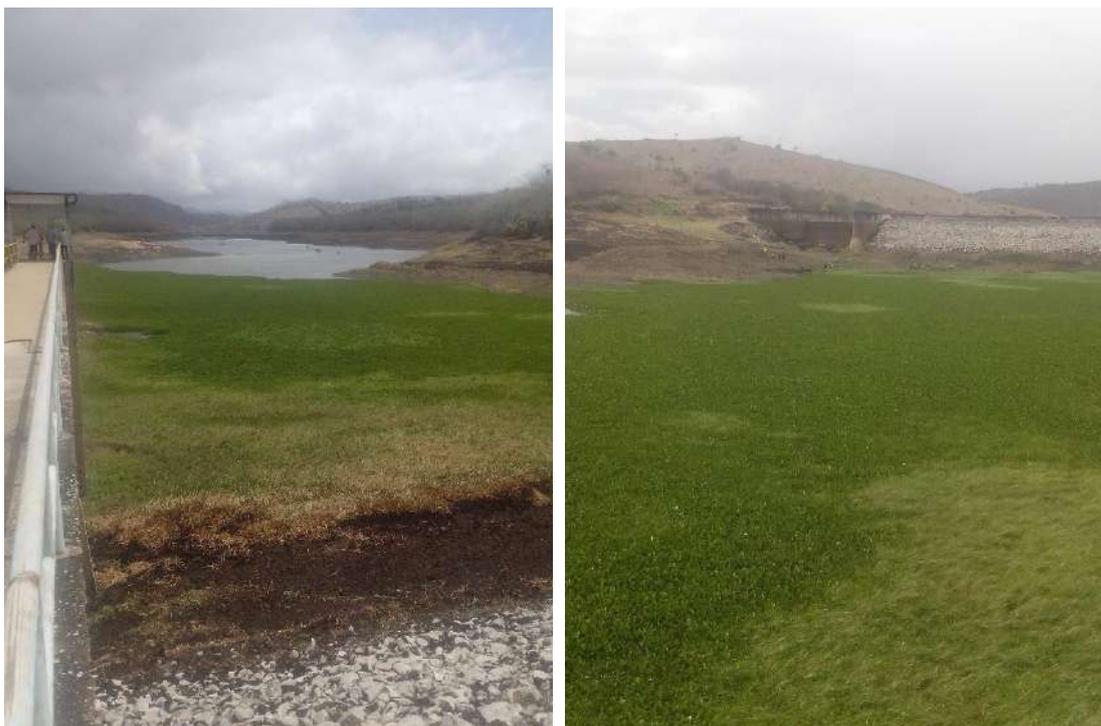
Figuras 17 – Vista do Reservatório (pelo Passadiço) / Vista do Vertedouro

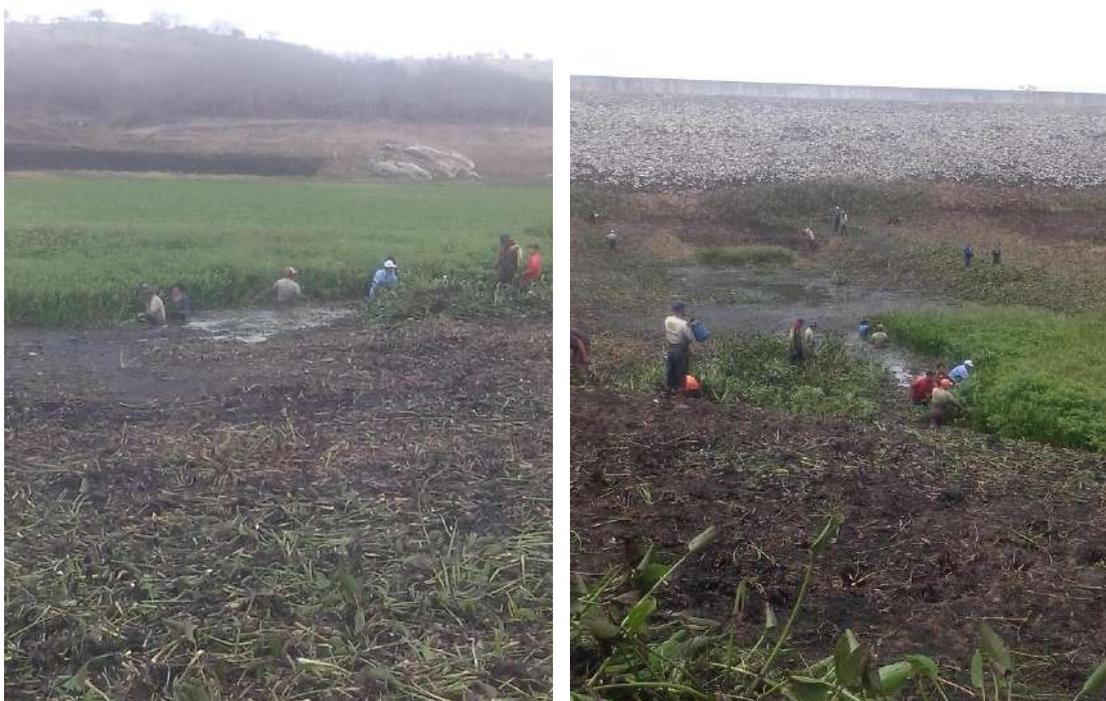
Prontamente a CASAL realizou com sua equipe de engenharia, uma inspeção visual na barragem para verificar as condições do talude de montante, do reservatório e dos órgãos extravassores. E, conforme recomenda os manuais de inspeção de segurança da ANA, realizou a toda a limpeza dos componentes da Barragem. Conforme as fotos abaixo:

Figuras 18 – Limpeza dos Componentes da Barragem

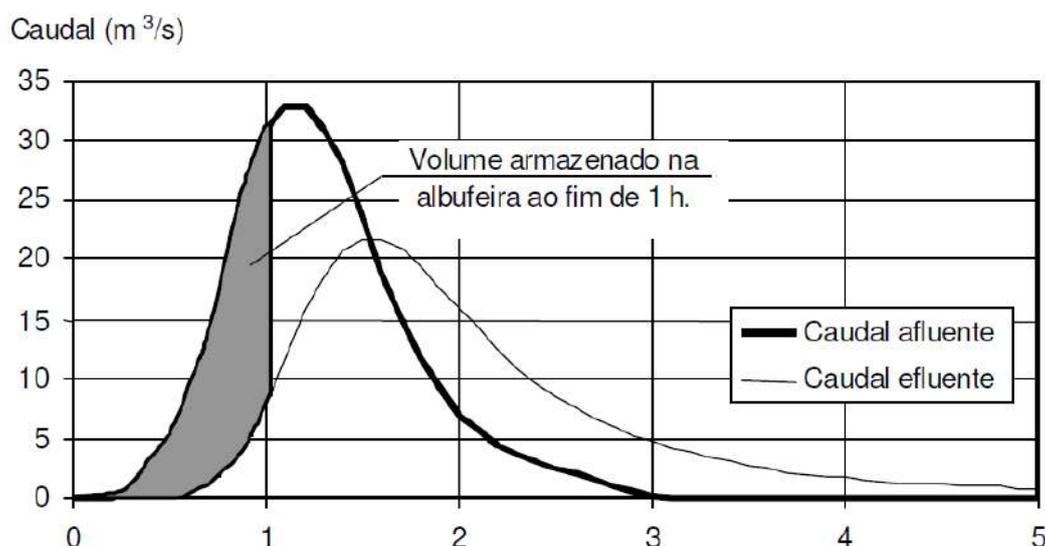
Figura 20 – Hidrogramas de cheia de afluente e efluente

Tal diminuição só é possível se parte do volume afluente à barragem for armazenado nesta e descarregado para jusante de um modo mais gradual do que aquele como aflui, ou seja, com diferimento no tempo. No caso de uma barragem munida de um descarregador de superfície com descarga livre, isto é, não controlada por comportas, o amortecimento de ondas de cheia conduz a hidrogramas afluentes e efluentes do tipo esquematizado na figura 16 a seguir.
