# **PLANO DE SEGURANÇA DA BARRAGEM CAÇAMBA**

# **RELATÓRIO DO PLANO DE SEGURANÇA DA BARRAGEM CAÇAMBA**

**Caracterização da Segurança da Barragem, Planos e  
Procedimentos, Relação da Documentação Técnica do  
Empreendimento e Registros e Controles**

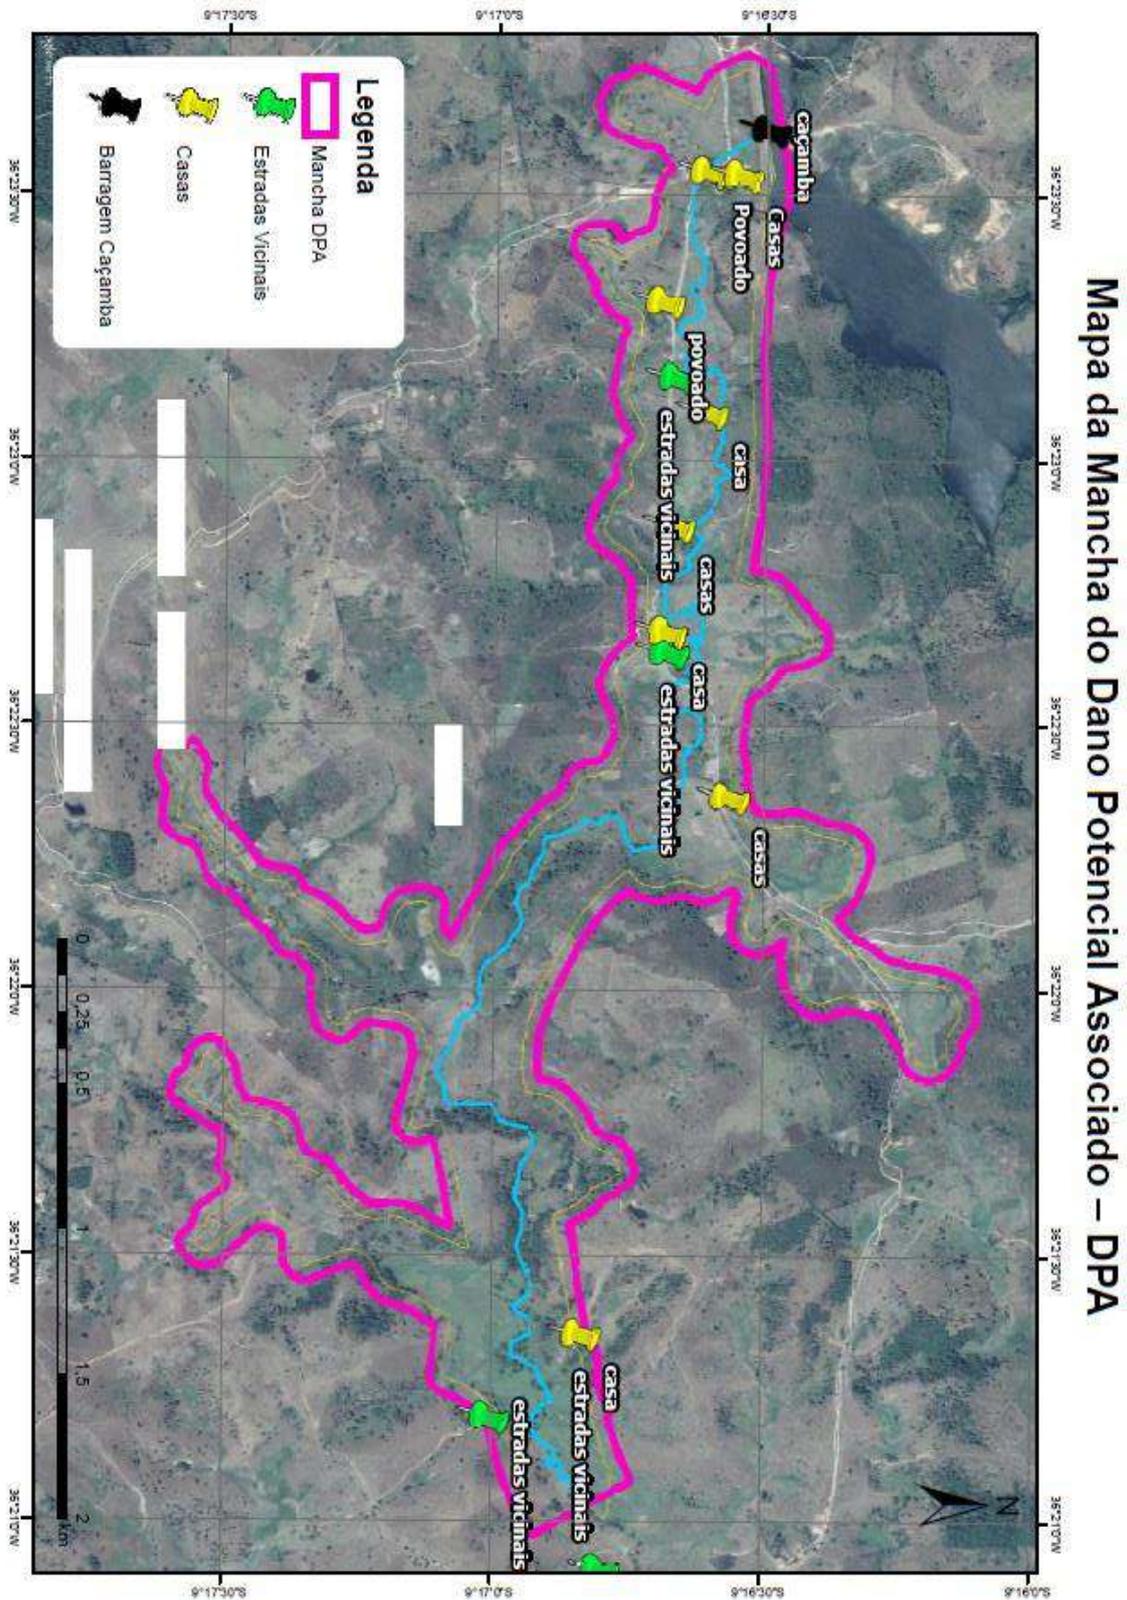
Figura 2 – Mapa da Mancha do Dano Potencial Associado - DPA

A Figura 1 apresenta a matriz de classificação da barragem quanto à categoria de risco e dano potencial associado. E a Figura 2, sua mancha de dano potencial associado (DPA).

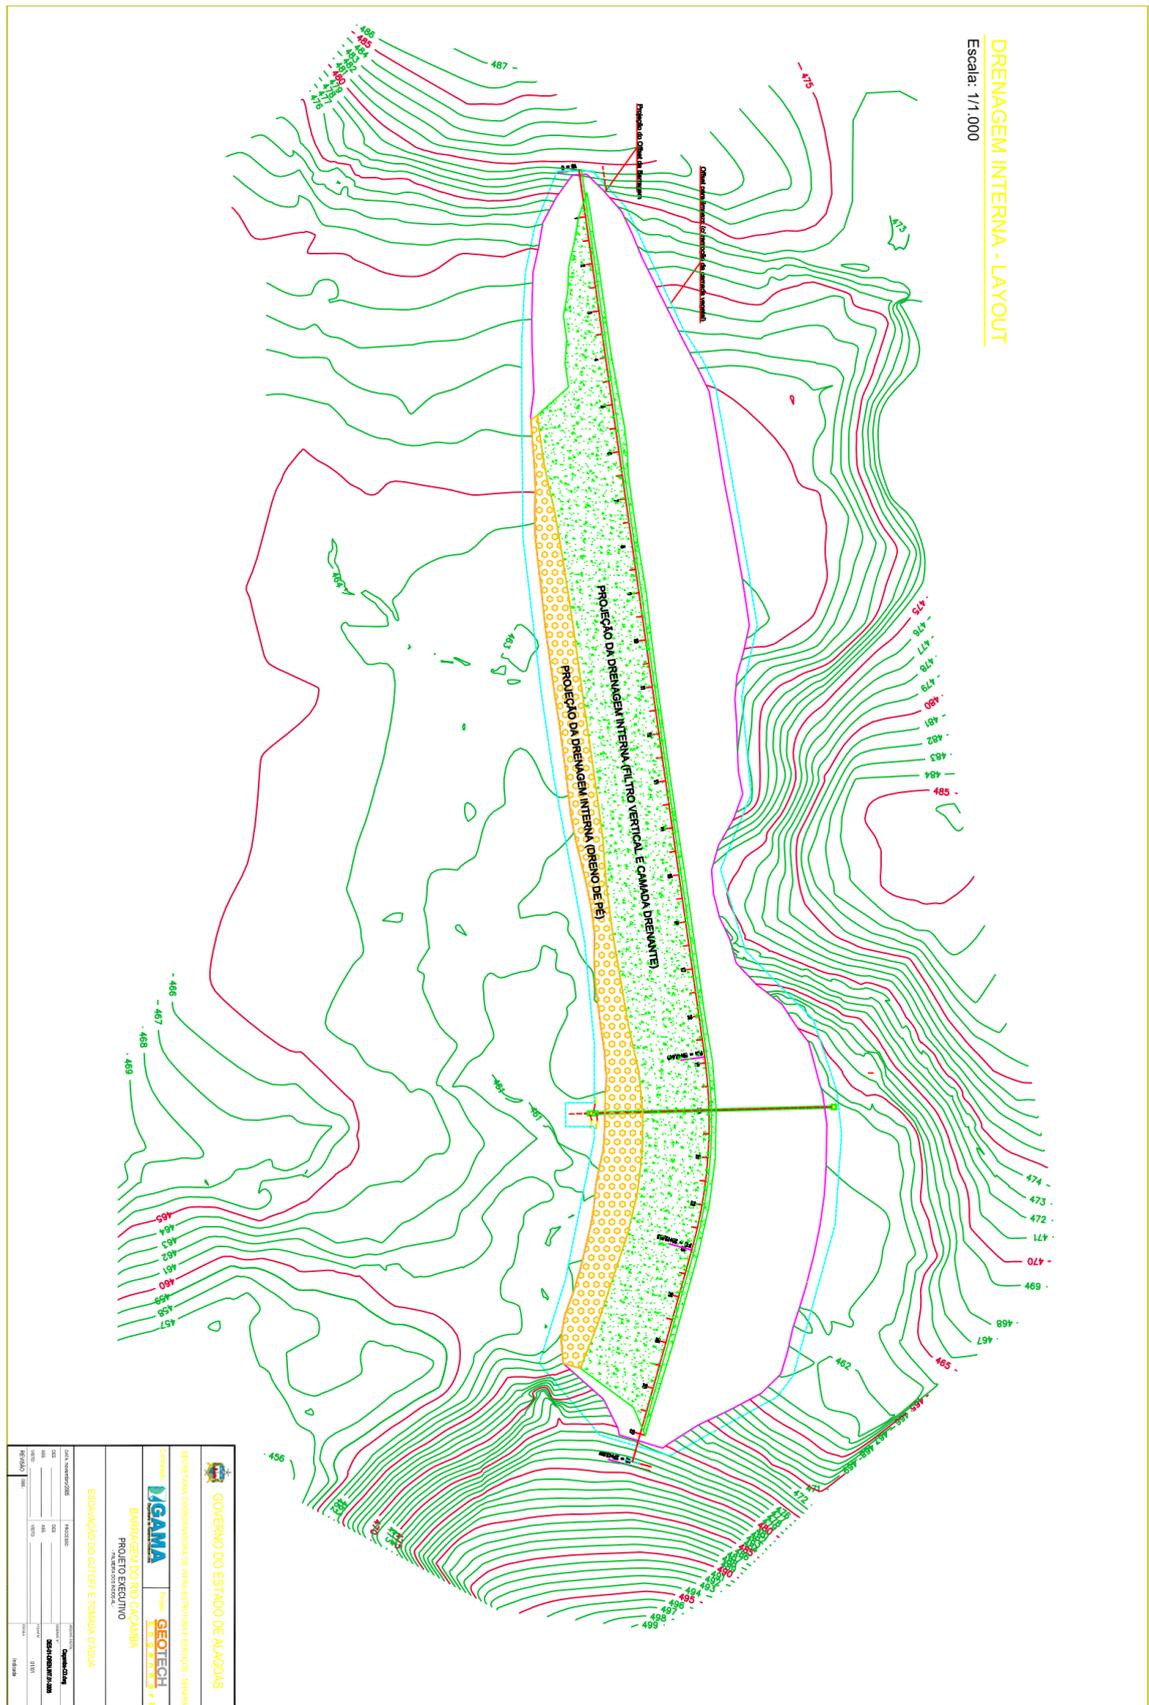
**Figura 5 - Planta Geral da Barragem.**

A seguir, apresentam-se planta geral e planta da seção principal da barragem.

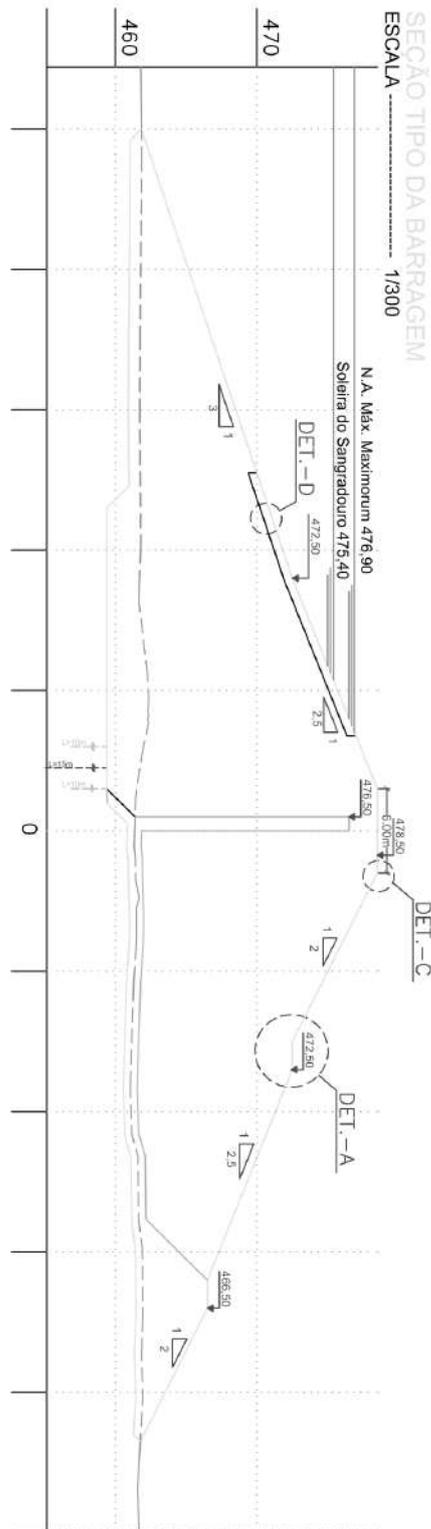
**Figura 6 - Seção Principal da Barragem.**

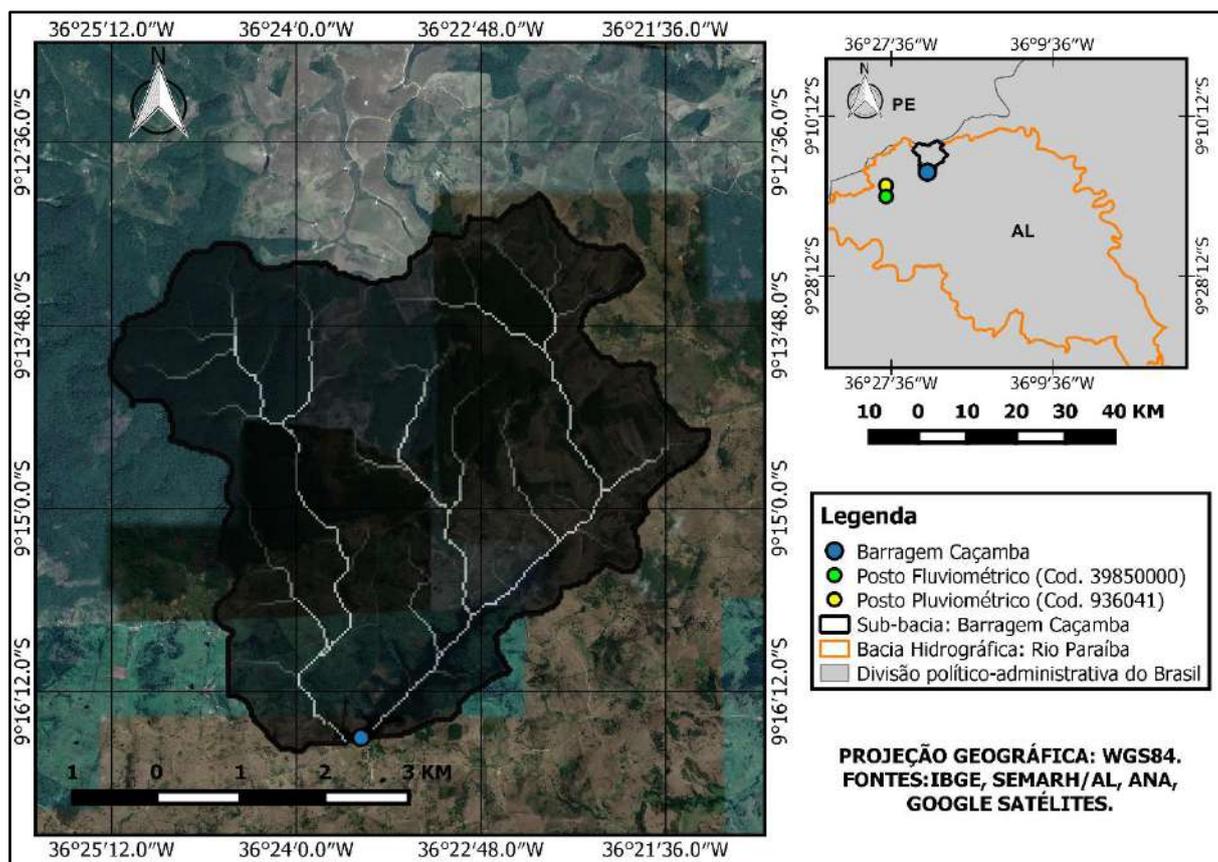
A Figura 7 apresenta a delimitação da bacia hidrográfica do rio Paraíba do Meio a partir do shapefile da SEMARH/AL, a delimitação da sub-bacia da Barragem Caçamba e os postos fluviométrico e pluviométrico situados no município de Quebrangulo.

**Figura 7 – Delimitação da Bacia Hidrográfica.**

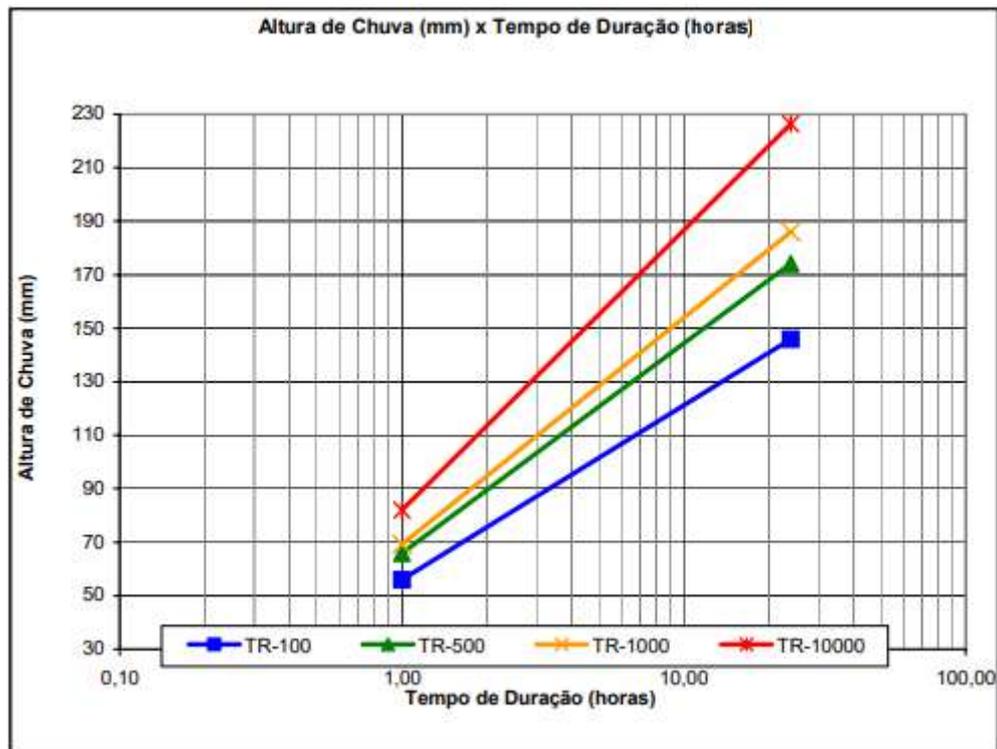
**Figura 8 - Curva PDF.**

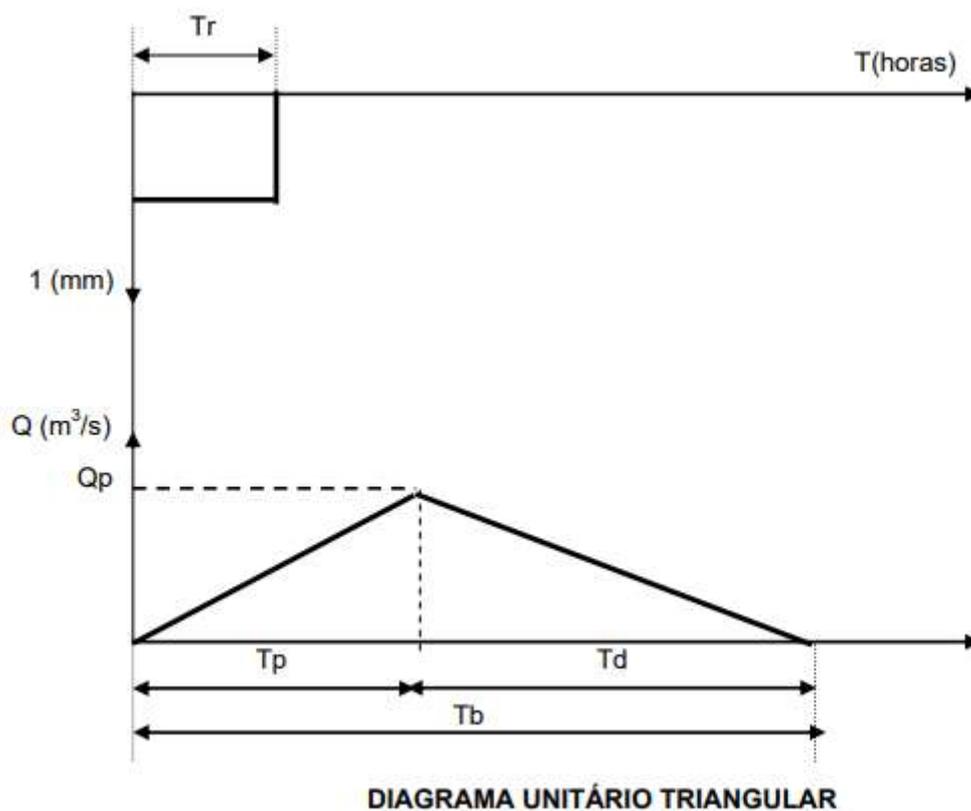
Para determinar o Hidrograma afluente de cheias, inicialmente determinou-se o Hidrograma Triangular Unitário que, em seguida, foi aplicado com os valores e precipitação efetiva calculadas. A Figura 9 apresenta o comportamento típico de um Hidrograma Triangular Unitário.

**Figura 9 - Hidrograma Triangular Unitário característico.**

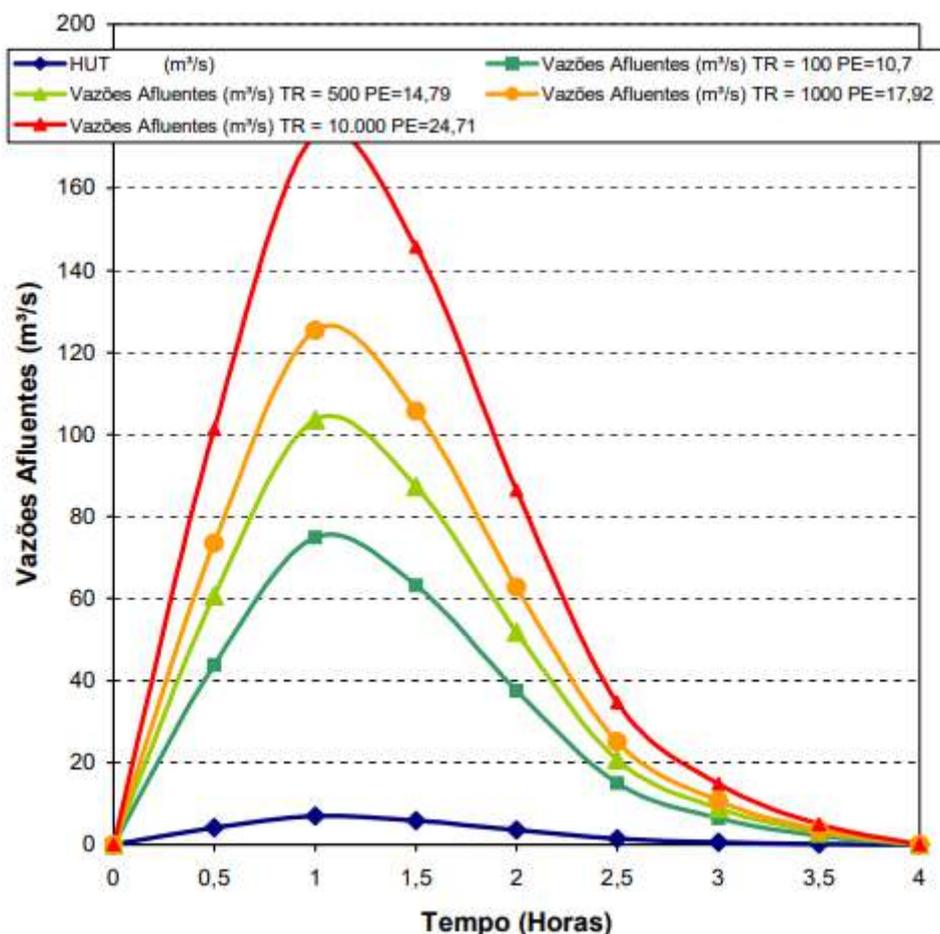
**Figura 10 - Hidrograma afluente de cheias em tempos de retorno.**

Por fim, o Hidrograma Triangular Unitário foi aplicado com os valores de precipitação efetiva para tempos de retorno de 100, 500, 1000 e 10.000 anos para determinar as vazões afluentes. A Tabela 10 e a Figura 10 mostram os resultados obtidos.

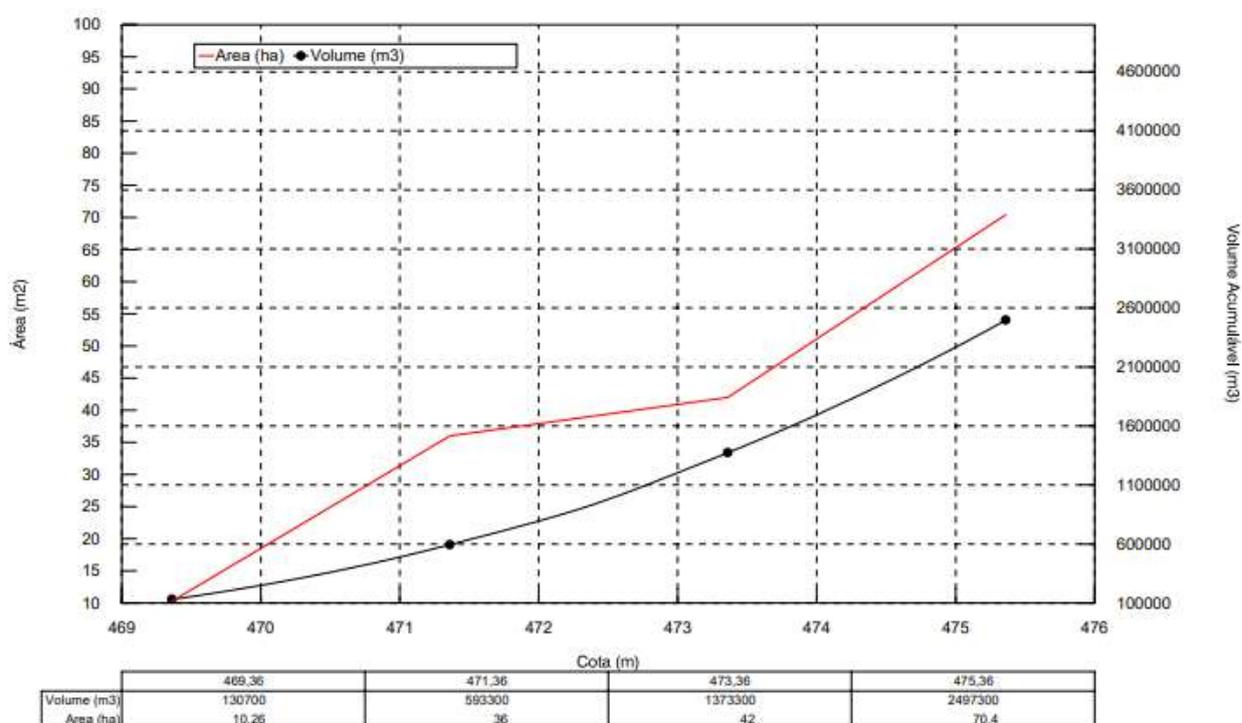
**Figura 11 - Curva cota x área x volume.**

As cotas características de exploração são apresentadas na Tabela 11 e as curvas cota x área x volume estão dispostas na Figura 11.

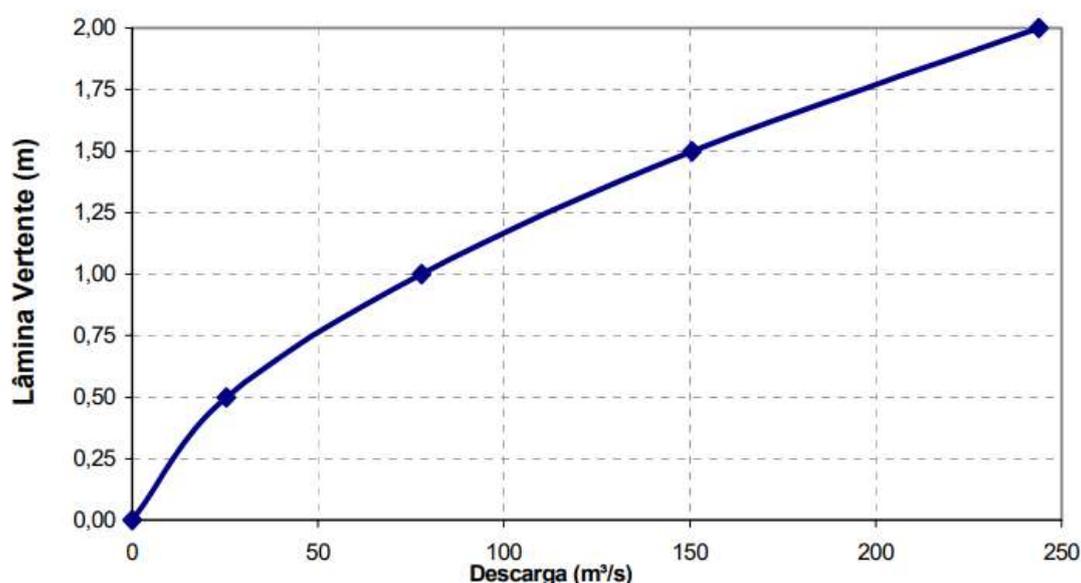
**Figura 12 - Curva de vazão do vertedouro.**

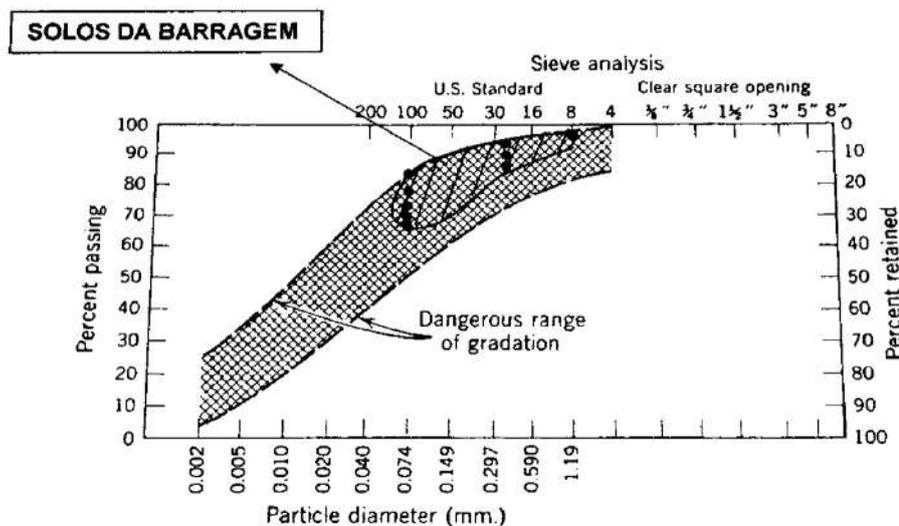
*Range of gradation of soils suspected to be most critical embankment materials from standpoint of cracking*

**Figura 14 – Classificação quanto ao Fraturamento.**

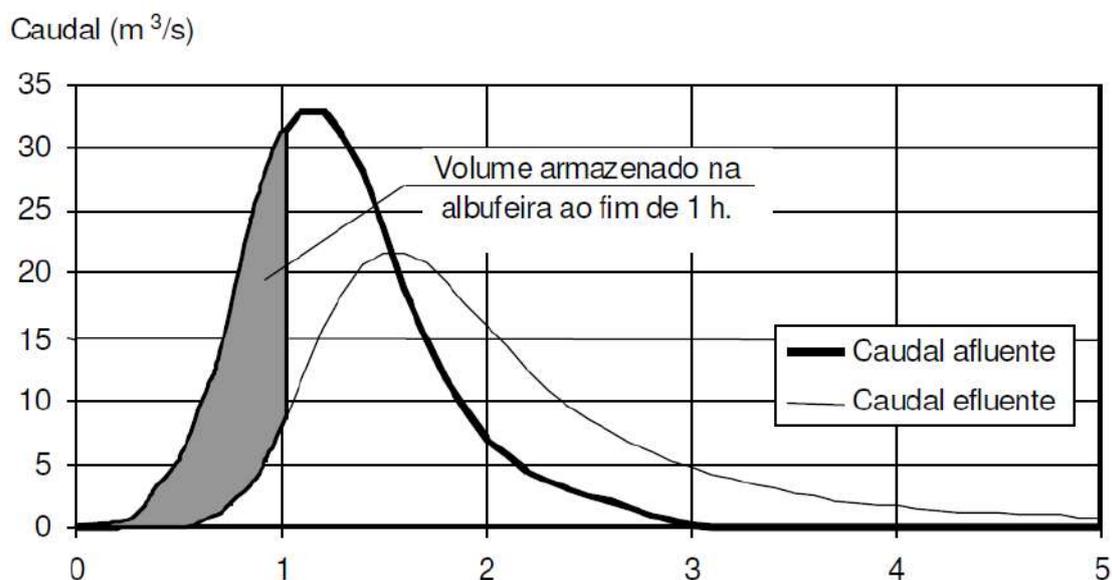
**Figura 16 – Hidrogramas de cheia de afluente e efluente**

Tal diminuição só é possível se parte do volume afluente à barragem for armazenado nesta e descarregado para jusante de um modo mais gradual do que aquele como aflui, ou seja, com diferimento no tempo. No caso de uma barragem munida de um descarregador de superfície com descarga livre, isto é, não controlada por comportas, o amortecimento de ondas de cheia conduz a hidrogramas afluentes e efluentes do tipo esquematizado na figura 16 a seguir.

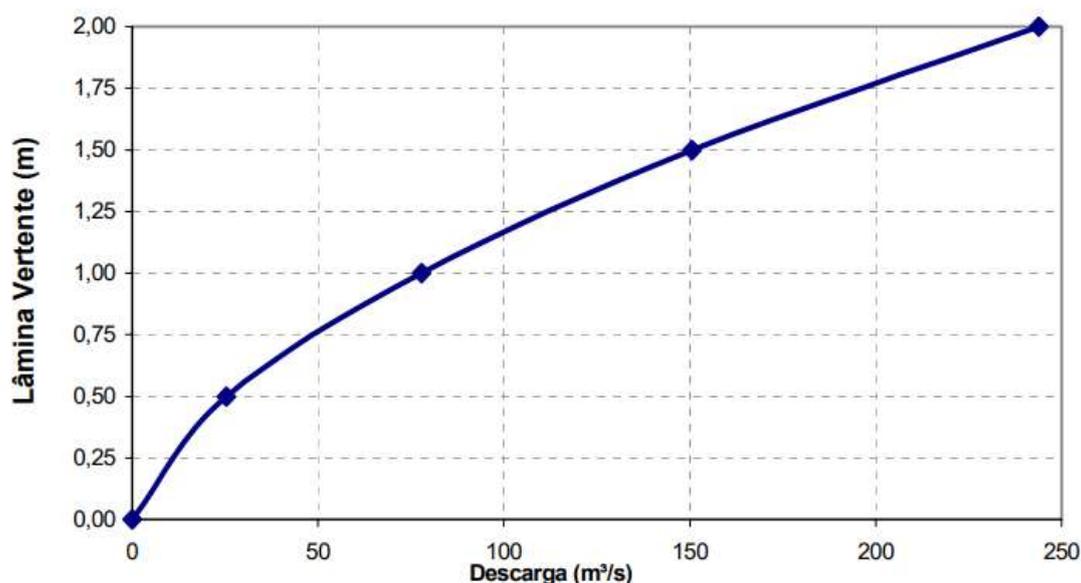
**Figura 17 - Curva de vazão do vertedouro.**

O extravasor de cheias da Barragem Caçamba está localizado no corpo da mesma, mais especificamente entre as estacas 27+2,94 a 28. É do tipo gravidade e consiste em um maciço de concreto simples em perfil Creager e soleira fixa em forma de "L" e largura de 30m. Composto tem um canal de aproximação sem revestimento, canal de restituição de piso de concreto armado ancorado e muros laterais de proteção em concreto simples, que libera o fluxo em uma bacia de amortecimento de enrocamento  $\phi \geq 1,50$  m. Com uma vazão máxima de afluente de  $125 \text{ m}^3/\text{s}$ , para  $Tr = 1000$ .

Levando-se em consideração as premissas relatadas anteriormente, para a barragem da Caçamba, o Volume Afluente total para a mesma é de  $2.497.300 \text{ m}^3$ , com uma vazão máxima afluente de  $125 \text{ m}^3/\text{s}$  ( $Tr: 1000$ ). Conforme os dados na figura 17 a seguir.
